INFORME DE COMISION

LUGAR DE COMISION: BAGRECITOS, AGUARUTO, SINALOA

PERIODO DE COMISION: 20 DE OCTUBRE DE 2017

VISITA DE SEGUIMIENTO A LA EMPRESA SUCCESHILL & CO SAPI DE CV Y ASESORIA EN PLANTA DE BENEFICIO DE AGUARUTO.

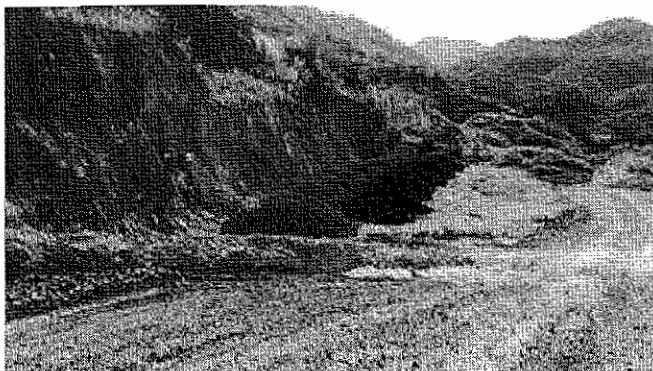
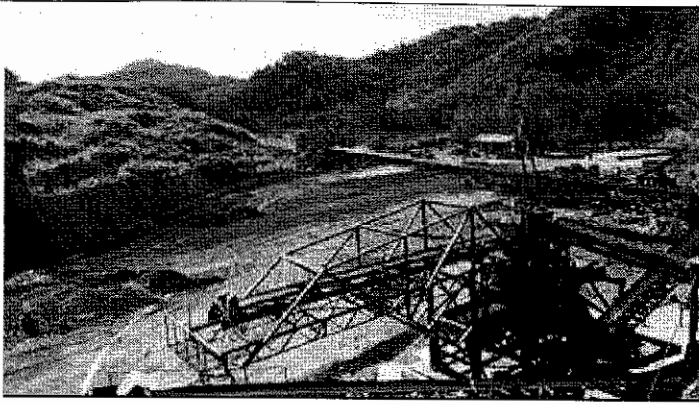
Caminos interiores.

Todos los caminos interiores necesarios para el tránsito de vehículos de carga durante la operación de la unidad se encuentran en condiciones de libre tránsito. Estos incluyen desde el Tajo Norte HIBA a Trituración y su conexión con el Patio de Lixiviación, Planta de ADR y camino principal. Actualmente se continúan los trabajos de preparación y acondicionamiento en las zonas cercanas al área de trituración para el depósito de mineral cortado.

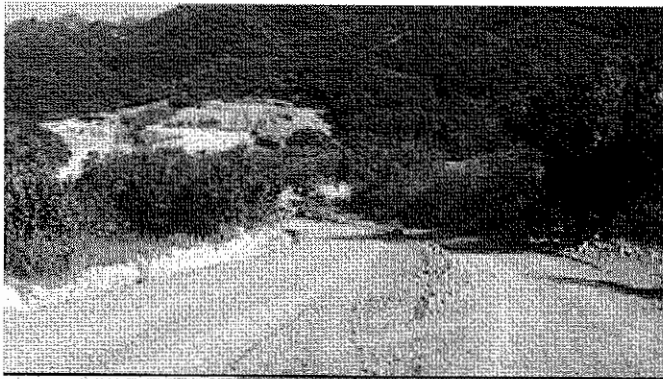
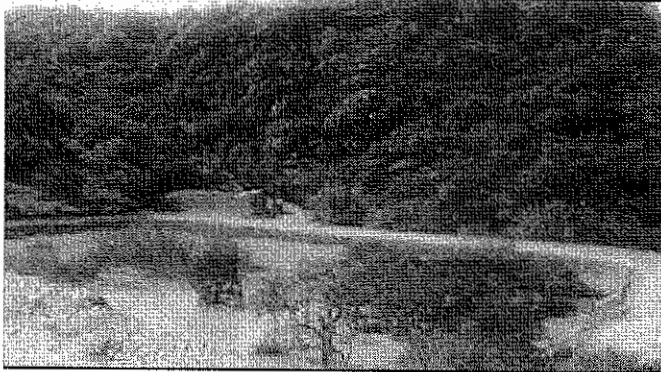
Se terminaron obras hidráulicas para el encausamiento de aguas pluviales y poder captar esa descarga en las represas, además de evitar afectación de caminos.

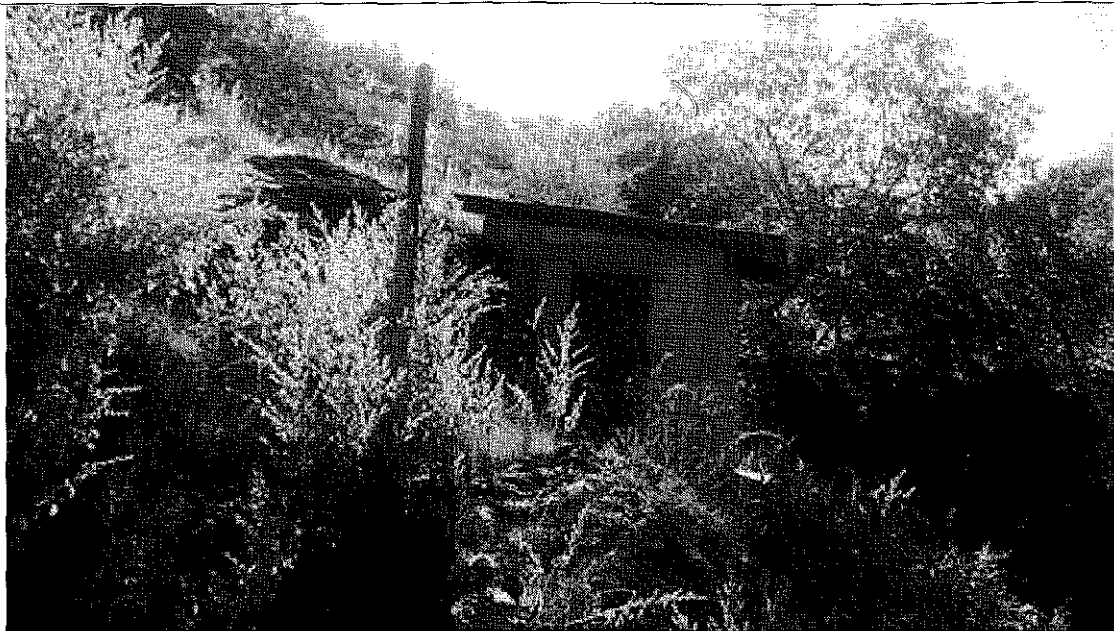
Polvorín

Se encuentra básicamente terminado, solo falta la instalación de malla perimetral, señalización de riesgos, instalación del para rayos y estantería. Se está en trámite el nuevo permiso de explosivos.

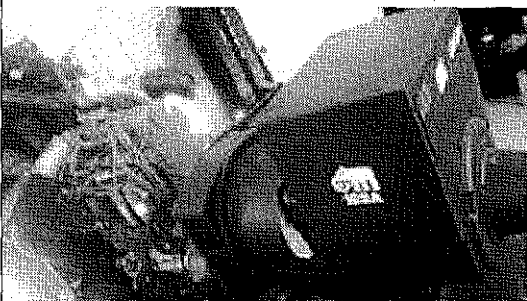
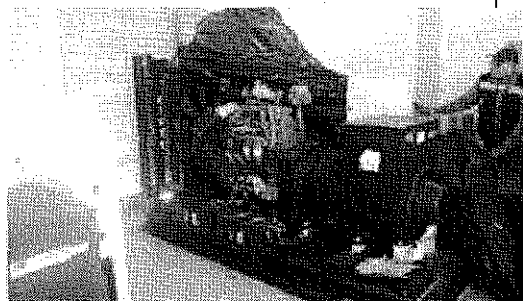
Energía Eléctrica

A la fecha no se cuenta con acometida eléctrica de la Comisión Federal de Electricidad, para la generación de este insumo la empresa cuenta dentro de sus activos con generadores de energía eléctrica para la operación del equipo de trituración y actualmente adquirió 2 generadores de energía eléctrica con capacidad 300 KW para la planta ADR.

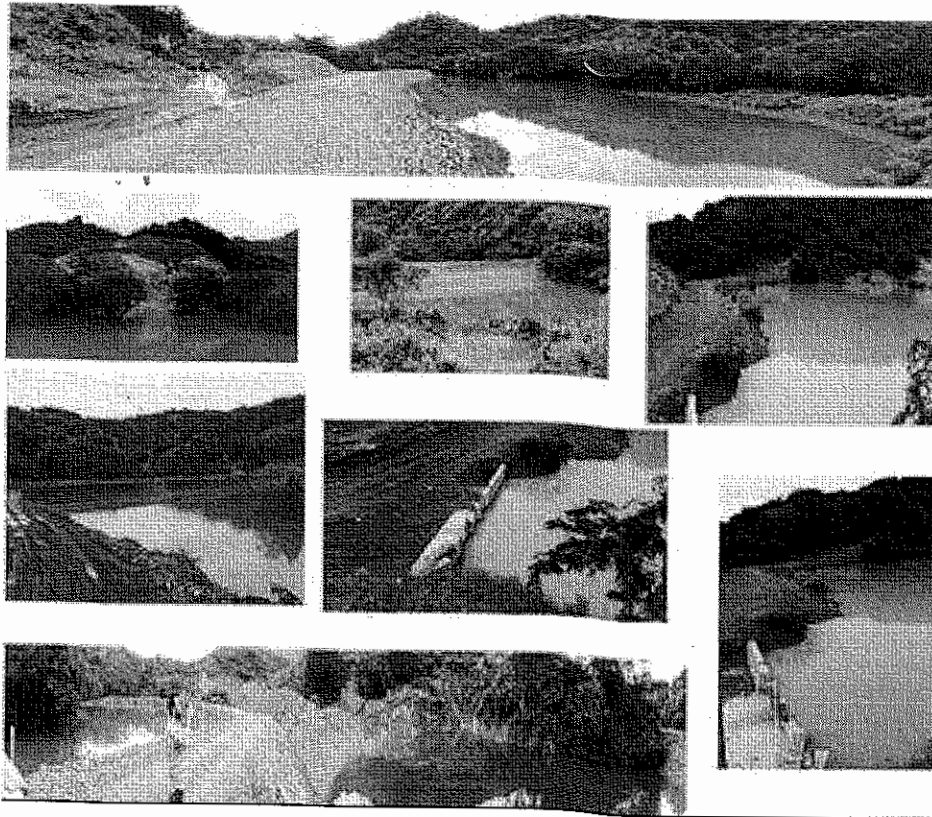
Fotografías de Represas de almacenamiento de agua para el proceso.

1. Represa Principal. Capacidad estimada 40,000 m3. 100%
2. Represa San Antonio. Capacidad estimada 60,000 m3. 90%
3. Represa Manantial. Capacidad estimada 20,000 m3. 95%
4. Represa del Llano. Capacidad estimada 15,000 m3. 90%
5. Represa Hiba. Capacidad estimada 30,000 m3. 100% Máxima capacidad.

- 4 piletas en la planta ADR, 2 de 5000 m3 y 2 de 1500 m3 Las Piletas se encuentran al 70% de capacidad
- 1 estanque de concreto de 120 m3.

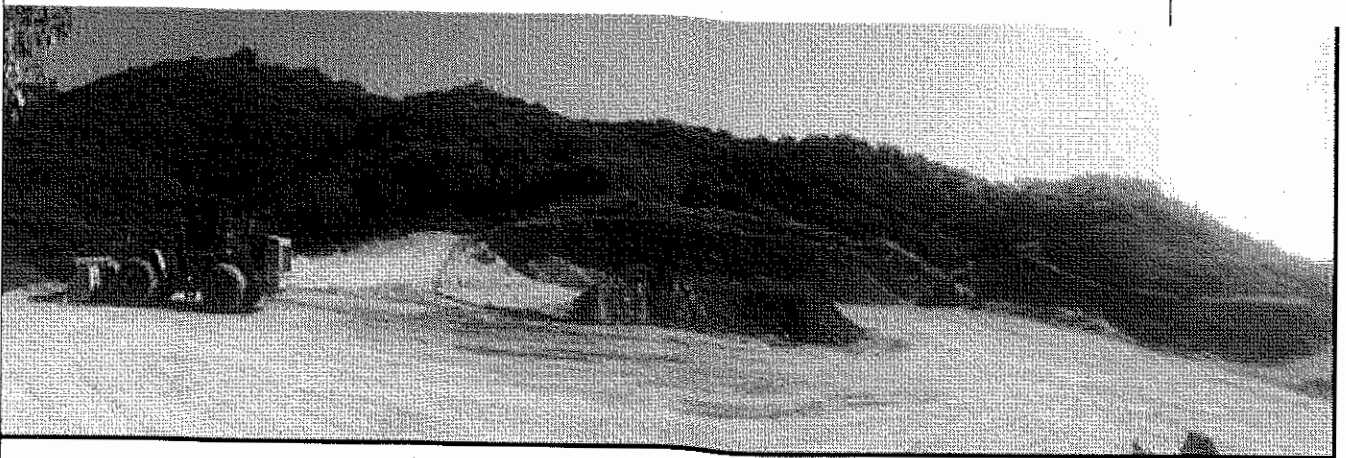
Banco Hiba norte donde se inició con las labores de desarrollo mina

Considerando el avance en las fases de trituración, preparación de bancos y patios de lixiviación, se recomienda que se inicien los trabajos de minado a la brevedad posible y con sentido de urgencia, con el objeto de generar el material para el overliner y stock de mineral para patios. Esto permitirá a la empresa iniciar sin demoras el proceso de lixiviación con el riego de solución cianurada y lograr la generación de flujos en las fechas programadas.

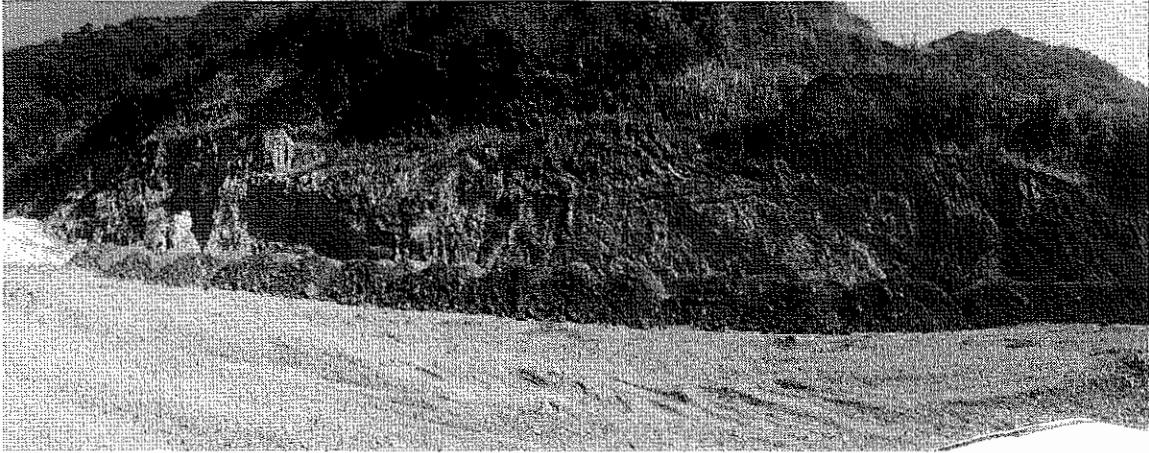
aproximadamente 1400 toneladas de mineral cortado cerca del área de trituración.

Mineral cortado cerca del área de trituración.

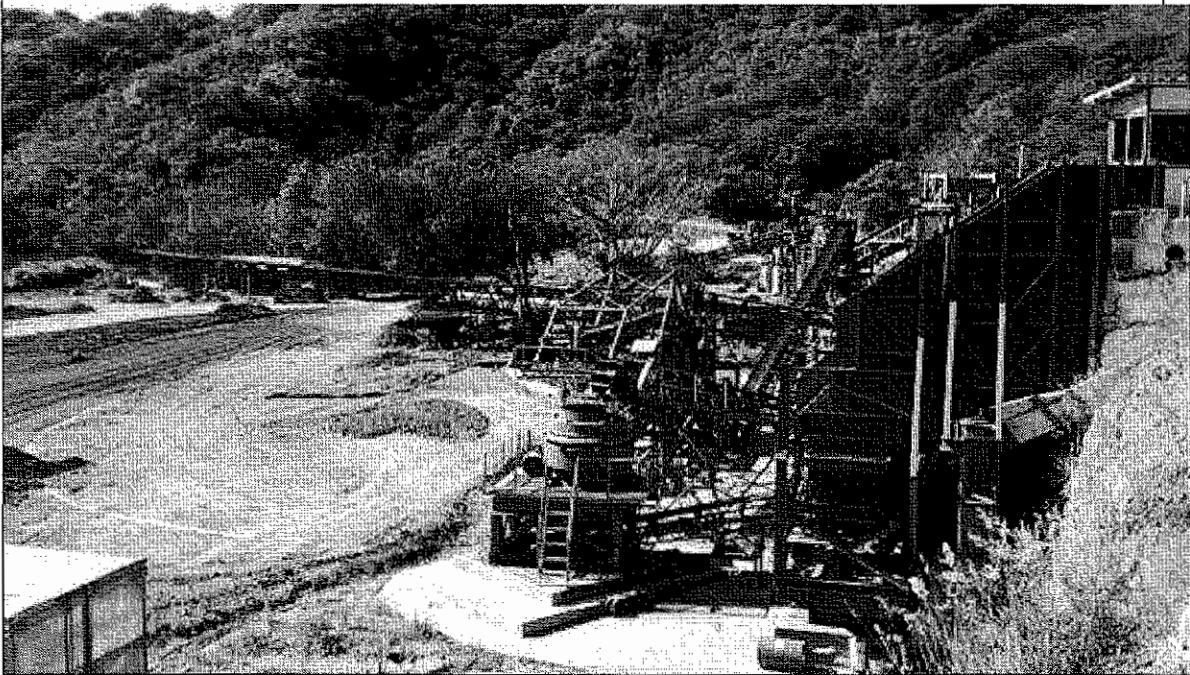
Trituración.

La planta de trituración se encuentra instalada al 100% y acondicionada para el suministro de material triturado para el patio de lixiviación, su operación depende del arranque en mina.

El generador eléctrico es completamente funcional y con posibilidad de energizar el sistema completo. Se reporta el inicio de las pruebas individuales de los equipos en vacío, físicamente se observa material quebrado sobre un transportador de banda. Se terminaron los trabajos de la construcción de la tolva de alimentación. Se termino de realizar mantenimientos menores para ajuste y calibración de los equipos, falta arranque y pruebas finales. Se habilito la planilla de gruesos para comenzar las pruebas con material del sistema en general. Avance 99.5 %

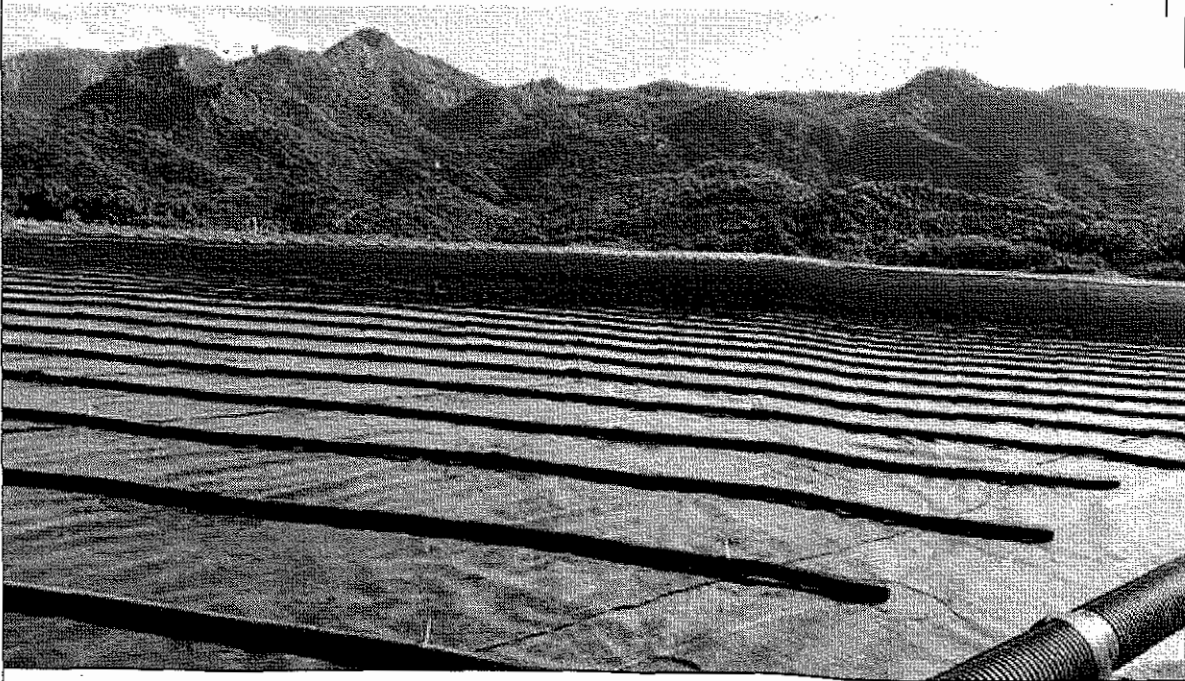
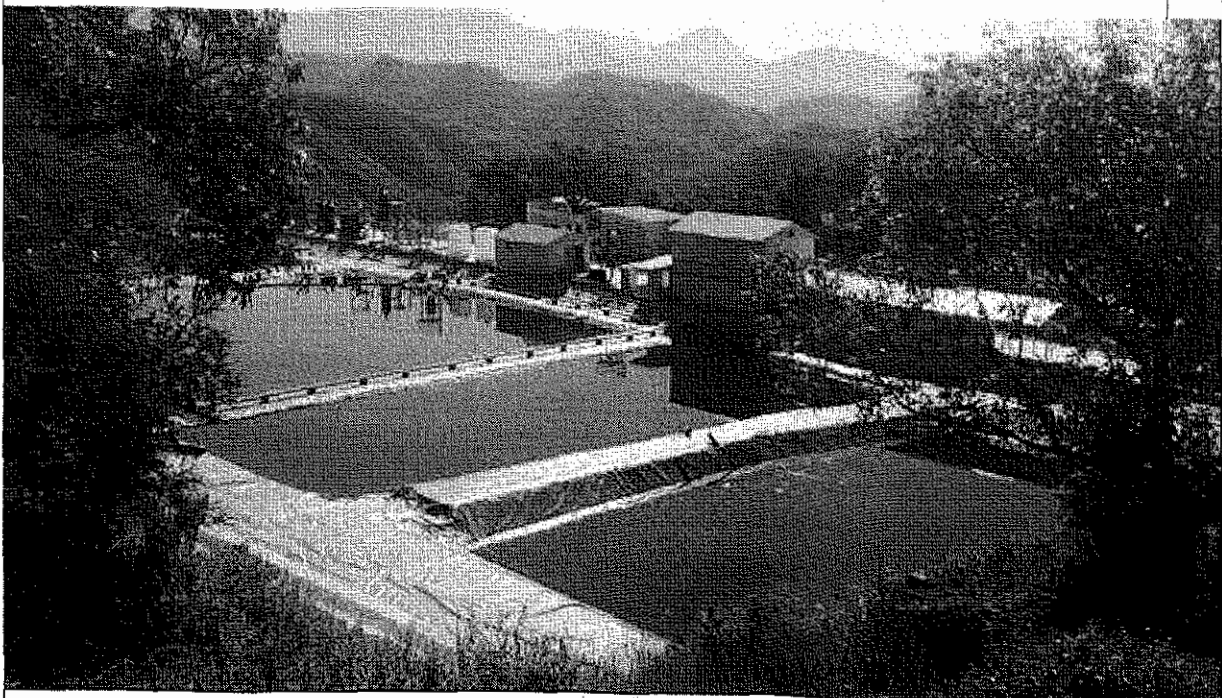
Patios de Lixiviación y piletas.

La construcción del patio de lixiviación se encuentra 100% terminado. Se terminaron los trabajos de forrado en la berma para control de solución y vertederos. Se observan las cajas

repartidoras de agua en su sitio conectadas a tubería de PVC para descarga, el canal de conducción para excesos, los andadores y zonas de anclaje se encuentran completamente forrados con geomembrana. Los taludes en el área de piletas se encuentran ya perfilados. Se instaló la tubería de acero al carbón para el cabezal de alimentación, así como la tubería de descarga de PVC. En sitio se observa la tubería perforada para los drenajes y de conducción tendida e instalada en un 100%, Se instaló la interconexión de la bomba de suministro de solución estéril y bombas alimentadoras de solución rica a planta ADR.

El patio de lixiviación, las piletas de solución rica, solución pobre y demasías se encuentran al 100 % terminadas, listas para recibir solución preñada, El tendido de la tubería presenta un avance del 100% y solo falta colocar material de overliner.

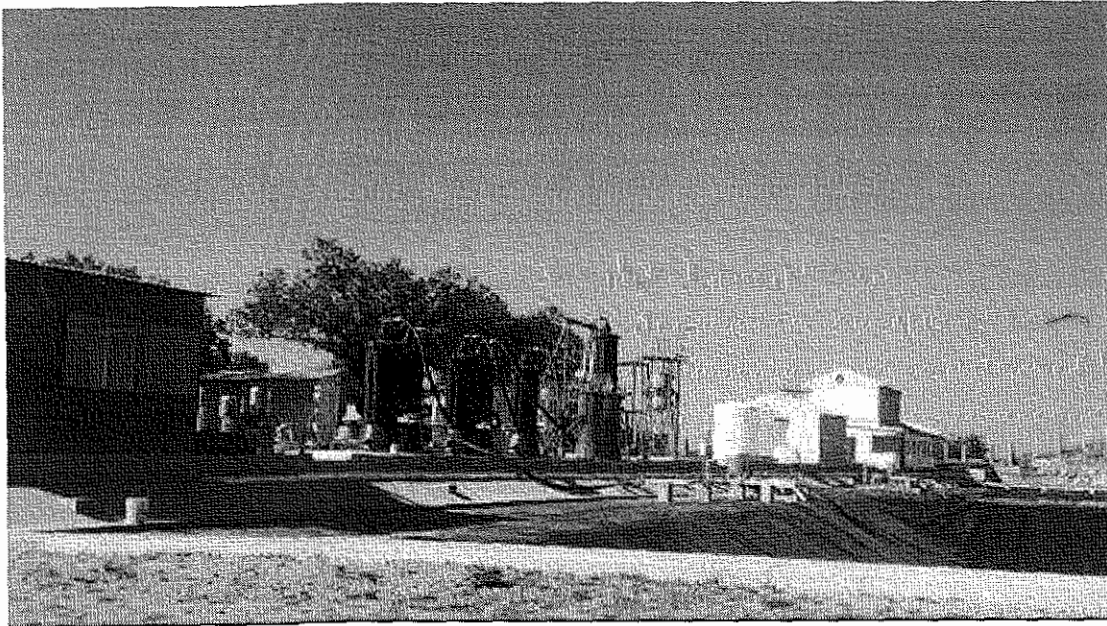
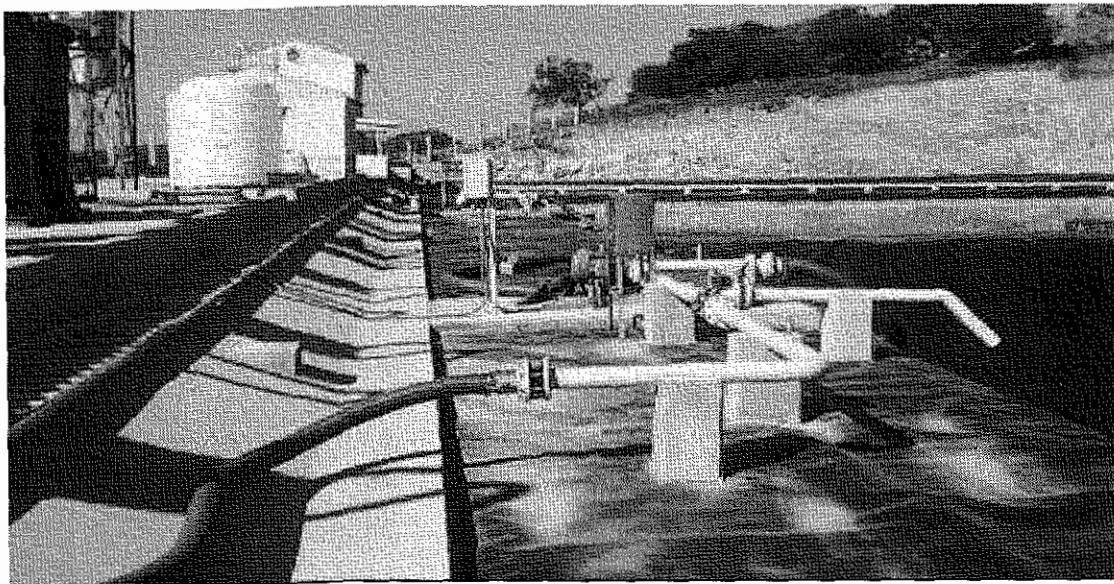
Planta ADR.

Se terminaron los trabajos de obra civil para la plancha principal de concreto, cunetas y registros. Se está en construcción el almacén de reactivos y se terminó la instalación del tanque para diésel y el edificio del cuarto de máquinas, fundición y generadores se encuentra en condiciones de comenzar a recibir los equipos mayores. En su sitio se observan dos generadoras de 300KW sin su interconexión a la red eléctrica, así como los intercambiadores de calor, columnas de carbón activado, tanque de despojo, tanque de lavado, calderas y celdas electrolíticas y las bombas de las columnas en su sitio sin instalación. Avance 87%

Con la finalidad de poner en marcha la producción de la unidad minera, se recomienda dar seguimiento puntual a los avances físicos de la planta ADR y laboratorio, mismos que serán realizados por a la empresa ACERCROM, para que la fecha de entrega programada para el 27/NOV/2017 no tenga retraso alguno, a la fecha la empresa a cubierto el pago a ACERCROM un 96.38% que corresponde a 5,215,519.24 dólares, de una total de 5,441,248.04 dólares, faltando solamente por cubrir el pago del 3.62% lo que equivale a 195,728.80 dólares.

Considerando que la planta de beneficio ADR presenta un avance del 87% y Laboratorio al 91% y su importancia en el beneficio y análisis de mineral, se recomienda a la empresa apresurar la instalación de equipos y sus conexiones tanto en planta ADR, como laboratorios y zona de fundición. Se continuará con las visitas quincenales para verificar avances y pruebas de operación.

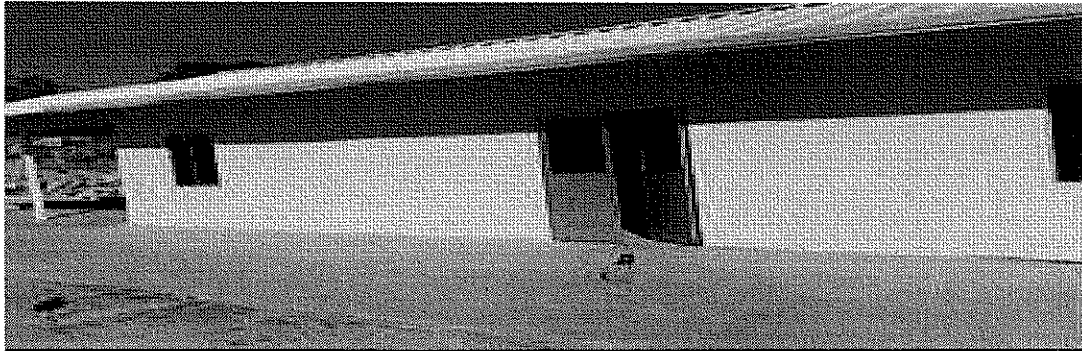
Laboratorio Metalúrgico.

El área del laboratorio y zona de muestras, se encuentra terminada y con el recubrimiento aislante del techo y paredes. Se reportan todos los equipos del laboratorio listos para instalar una vez terminado los trabajos del edificio.

Avance 91%
