Atención: Lic. Heraclio Rodríguez Ordoñez  
Fideicomiso de Fomento Minero  
Ciudad de México a 28 de marzo de 2019

### NARRATIVA DE TRABAJOS A MANTENIMIENTO DE PUERTA CORREDIZA Y SISTEMA PEATONAL DE ACCESO

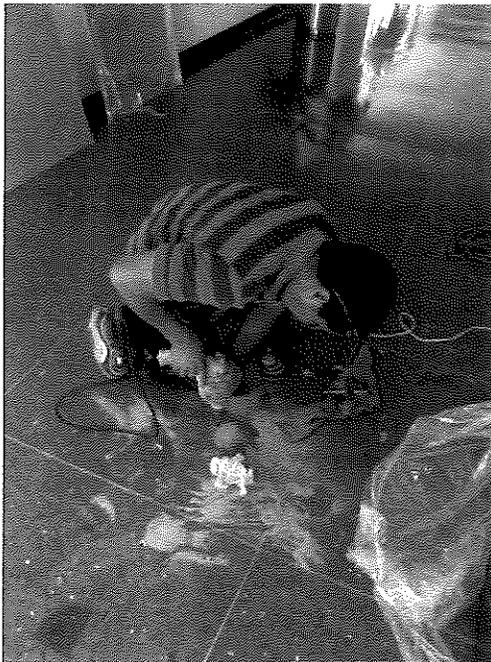
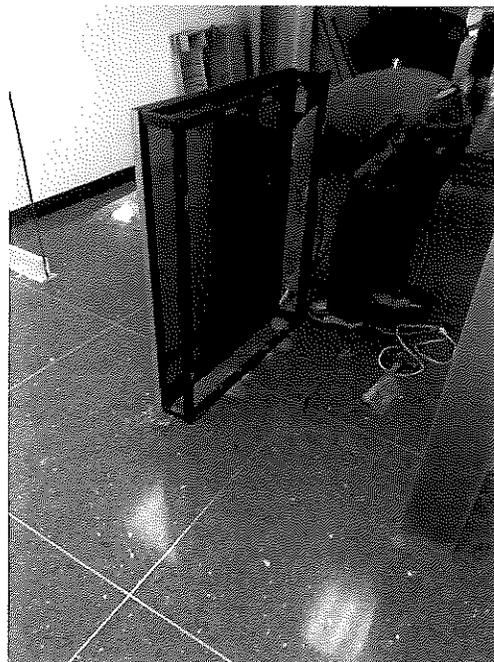
Con base en los trabajos contratados, se realizó el mantenimiento y ajuste de puerta automática corrediza de acceso principal, la cual incluye limpieza interior de cabezal, ajuste banda, lubricación, revisión de carretillas y parámetros de sensores, así como la instalación de un tablero de control MC521.

De la revisión que se hizo se detectó que las carretillas tienen los siguientes problemas: desgaste de 4 carretillas de soporte por lo que es necesario realizar cambio para evitar arrastre de puertas y fallas en el movimiento de las mismas.
