Atención: Lic. Heraclio Rodríguez Ordoñez  
Fideicomiso de Fomento Minero  
Ciudad de México a 28 de marzo de 2019

### NARRATIVA DE TRABAJOS A MANTENIMIENTO DE PUERTA CORREDIZA Y SISTEMA PEATONAL DE ACCESO

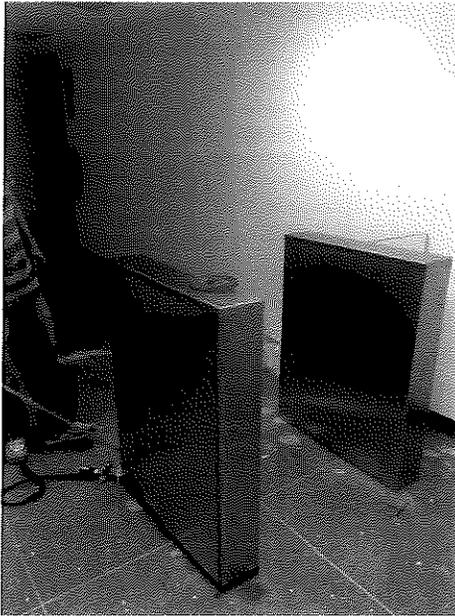
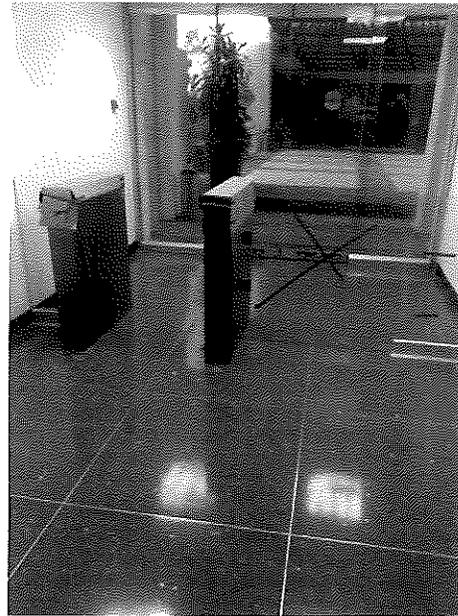
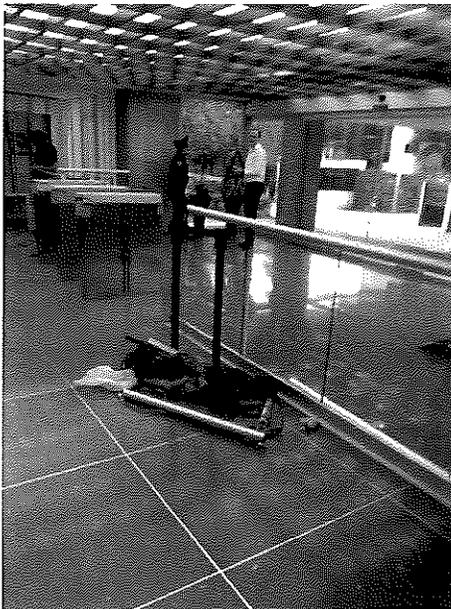
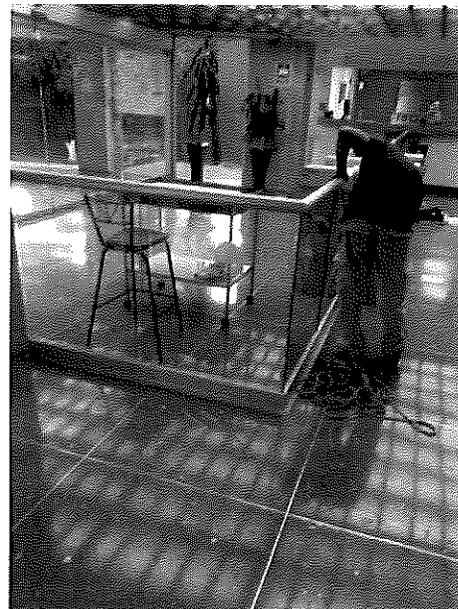
De la revisión que se hizo se detectó que las carretillas tienen los siguientes problemas: desgaste de 4 carretillas de soporte por lo que es necesario realizar cambio para evitar arrastre de puertas y fallas en el movimiento de las mismas.

Con base en los trabajos contratados, se realizó el mantenimiento y ajuste de puerta automática corrediza de acceso principal, la cual incluye limpieza interior de cabezal, ajuste banda, lubricación, revisión de carretillas y parámetros de sensores, así como la instalación de un tablero de control MC521.

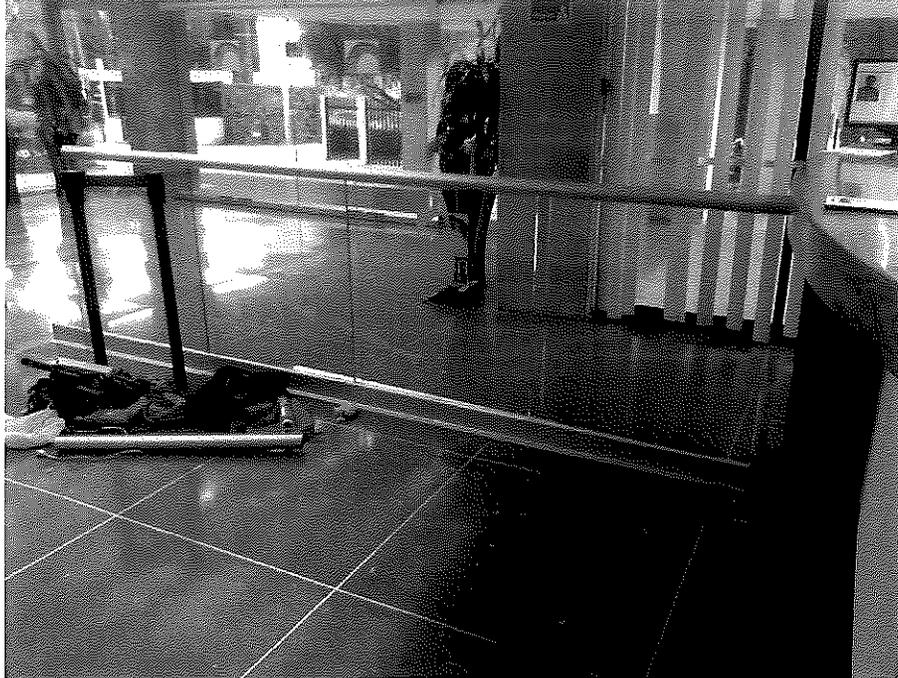
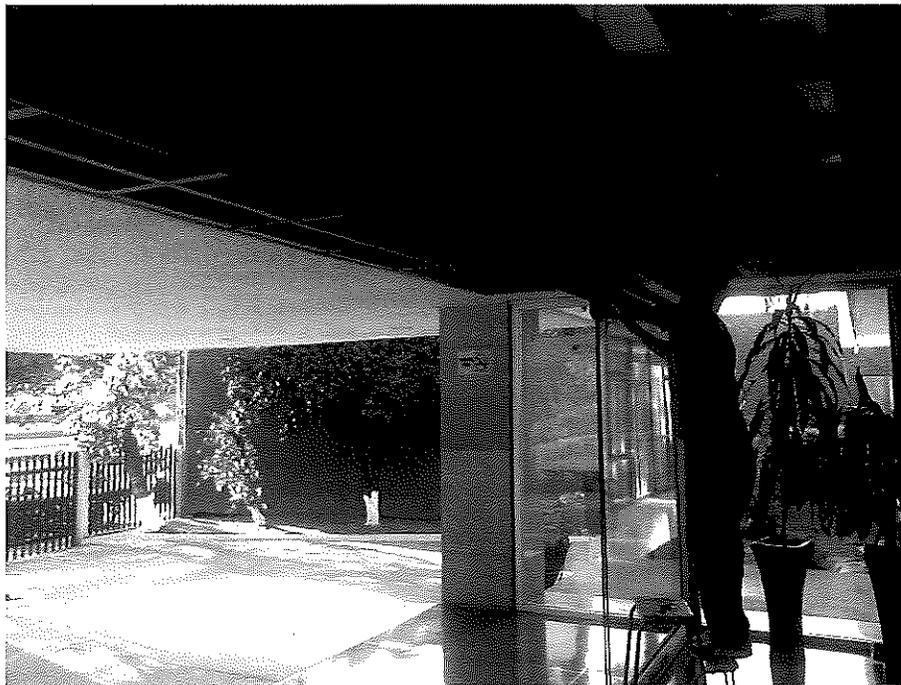
Por otra parte, se realizó la instalación del sistema peatonal de acceso colocando 5 gabinetes en lámina de acero inoxidable calibre 18 con estructura de PTR de 1" x 1" con medidas de 1.00 x .80 x .15 mts.

Se instalaron dos puertas de .90 x 1.00 mts en cristal templado de 10 mm con bisagras sujetas a los gabinetes y pasamanos en barandal de cristal existente en tubular de 2".
